**唐山曹妃甸唐山科澳化学助剂有限公司
“1·2”一般火灾事故调查报告**

曹妃甸区政府事故调查组

经调查认定，唐山科澳化学助剂有限公司“1·2”一般火灾事故是一起因企业风险辨识管控不到位、隐患排查巡检不到位、安全教育培训不到位，员工违章作业引起的一般生产安全责任事故。

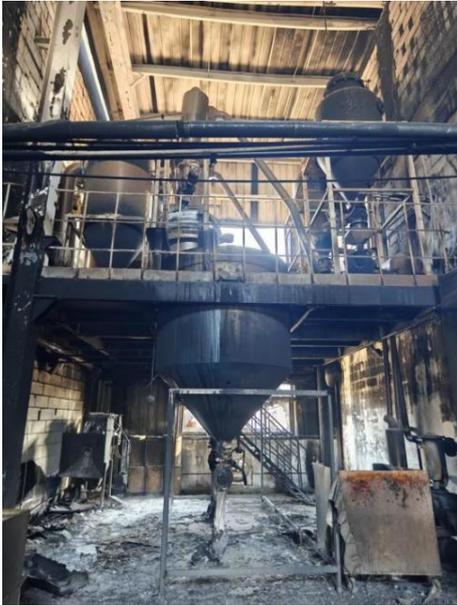
图 1-离心机车间

事故发生后，科澳公司抗氧剂车间钢结构发生变形，离心机操作间石棉板碎裂，车间内其他设备及外围附属构建均遭到不同程度的破坏。勘验发现，离心机氮气阀门处于关闭

状态，离心机盖 6 枚卡口中的 3 枚处于完好状态、3 枚处于损坏状态。事故造成离心岗位操作工李建伟 1 人死亡，未对其他企业和周边居民造成影响。

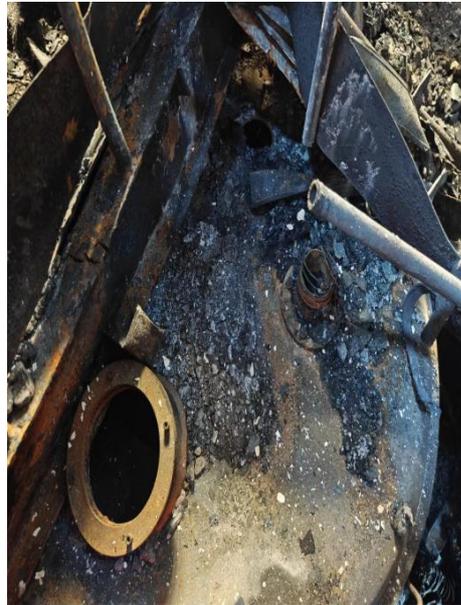
图 2-离心机上部

科澳公司离心岗操作工李某伟违反离心机操作规程^①，在未开启氮气阀门、离心机盖卡口未完全闭锁（6个卡口仅闭锁3个）的情况下，启动离心机，导致空气进入后与有机溶剂形成爆炸性气体；同时，离心机内部高速运转产生静电聚集（高速运转分离过程中，1098固体与甲苯分离、摩擦相互之间的撞击产生），进而引起闪燃，是事故发生的直接原因。
